# 浅谈某高速公路高边坡病害的成因及治理

山西省祁临高速公路有限责任公司 李红涛

**摘要:** 高边坡防护工程主要是保护路基上边坡坡面免受雨水冲刷,从而起到保护路基上边坡的整体稳定性。但隧道长期雨水的浸蚀,高边坡会出现多种多样的病害。本文着重从某高速公路运营中出现的边坡坡面坍塌和坡体滑移为例,对病害原因进行分析和治理。

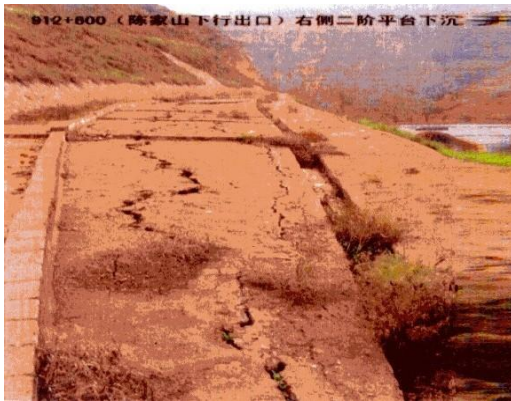
(二) K912+558-K912+649 段右边坡滑坡,滑坡所在地段原设计为 6 级边坡,单级高 10m,各级边坡平台 2-3m。该滑坡位于路基一、二级边坡上,滑坡前缘剪口位于一级边坡沟底部外侧,最大剪出约 5mm;后缘位于二级边坡平台上,形成长约 65m 的贯通圈椅状裂缝,裂缝最大宽度约 20m,裂缝前后错台高度约 20cm (见图 2.2-1),在一级边坡平台上也形成了小范围的弧形裂缝,并造成一级边坡局部滑塌。该滑坡影响路线长度约 100m,滑向东,滑动方向与路线基本垂直,滑体沿滑向的长度约 65m,滑动面积约 2300m<sup>2</sup>,滑体平均厚度约 8m,滑体体积约 18400m<sup>3</sup>。

图 2.2-1 二级平台裂缝

滑坡裂缝：对一、二级边坡平台上的滑坡裂缝，采用 3:7 灰土进行夯填处理。

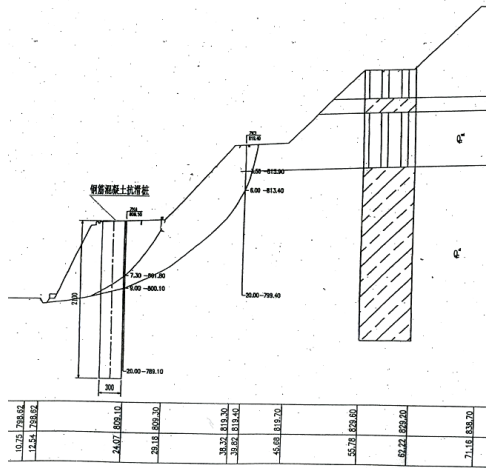
抗滑治理：在一级边坡平台上设置普通钢筋混凝土抗滑桩进行支挡，对应路线桩号 K912+563-648.8，共布置 15 根，桩心距 6m，桩长 21m，桩截面尺寸 2.2\*3.0m，混凝土强度等级为 C30（抗滑桩断面布置图见图 4.2.2-1）。在施工时，按设计对应里程与一级边坡平台边缘的相对关系放线，为避免一次开挖影响坡体稳定，采用 2 序次跳桩施工，当第一序次桩孔开挖完毕，浇筑桩体混凝土后，方可进行第 2 次序桩孔开挖、浇筑。施工过程中，对滑坡进行动态监测，在滑坡后缘裂缝两侧设置 4 组观测点对，对滑坡后缘裂缝的变化进行监测；在公路边沟底部外侧，设置观测点，对滑坡前缘错动进行观测。监测时采用专人负责，每日定时用钢尺测量，并记录。当监测人员观察到滑坡动向明显时，即向施工负责人报告，及时采取安全措施。
